株式会社ケープ製「エアマスターネクサス」等に係る重大製品事故の公表 及び製品回収(改修)等について(注意喚起)

株式会社ケープ製「エアマスターネクサス」等に係る重大製品事故 の公表及び製品回収(改修)等について(注意喚起)

消費生活用製品の重大製品事故に係る公表について

## エアマスターネクサス製品回収(改修)のお願い

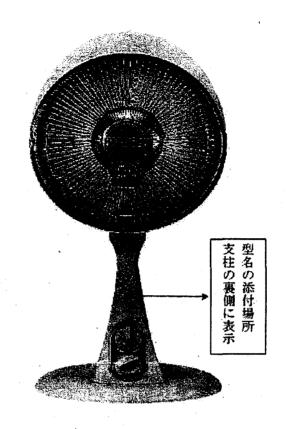
# 電気ストーブ(ハロゲンヒーター)(管理番号:A200801319、A200801324)

当該製品の強弱切替えに使用している部品(ダイオード)に不具合が発生し、同部品が発熱し、発煙・発火に至ったと思われる事故が起こっています。

管理番号	事故発生日	報告受職日	製品名	機種·型式	事業者名	被害状况	事故内容	平收免生都混废果	備考
A200801319	平成21年2月18日		電気ストーブ(ハロ ゲンヒーター)	SD-80G	大字電子ジャパン株 式会社 (輸入事業者)	火災	当該製品を使用中に製品から出火した。 事故原因は、強弱切換の参品(ダイオード)に 不具合があり、発験し、発煙・強火に至ったも のと思われる。		平成15年2月28 日からリコール 実施
A200801324	平成21年2月24日	平成21年3月5日	電気ストーブ(ハロ ゲンヒーター)	SD-80G	大字電子ジャ/ 心体 式会社 (輸入事業者)	火災	当放製品を使用中に製品から出火した。 事故原因は、強調切扱の部品(ダイオード)に 不具合があり、発熱し、発揮・発火に至ったも のと思われる。		平成15年2月28 日からリコール 実施
A200801328	平成21年1月16日		電子レンジ加熱式 満たんぽ	安眠物語	海管化工業株式会社 (現 株式会社 ADEI(A)	重備1名	当該製品を電子レンジで加熱後、取り出したところ、確製し、火傷を負った。 事故原因は、湯豊者の追射加熱による破裂で 多るが、本体及び取扱服明書の加熱時間等の を登録示が十分ではなかったことから、事故 に扱ったと考えられる。	千葉県	平成11年11月 12日からリコー ル実施

輸入事業者である大宇電子ジャパン株式会社では、平成15年2月28日及び平成19年3月1日に新聞社告を掲載し、注意喚起を行うとともに、対象製品の無償 改修を実施しています。
